Jalan Ambles Satu Meter

Saluran Air Limbah di Bawah Berusia Tua

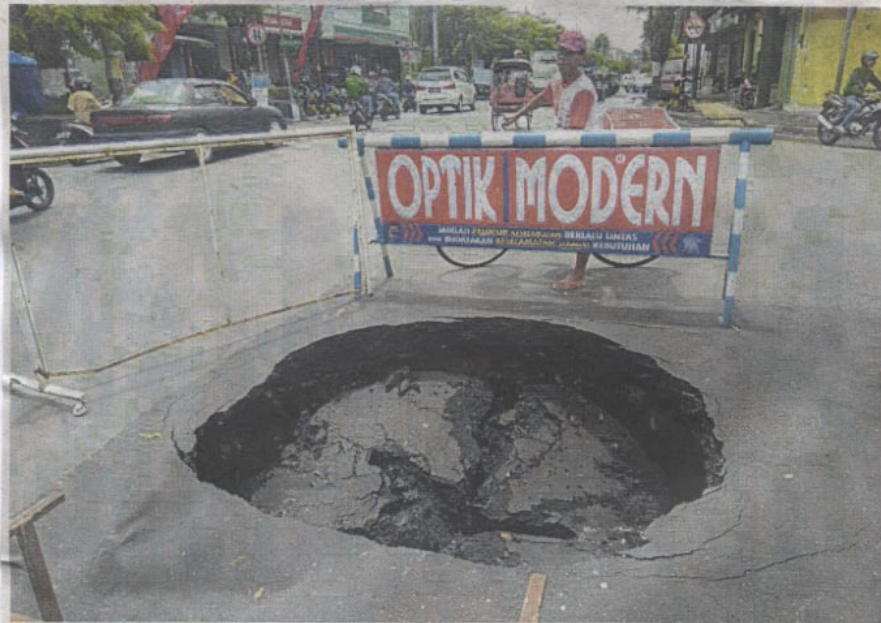
TRIBUN JOGJA/HASAN SAKRI
AMBLES - Petugas memasang pembatas di areal terjadinya jalan ambles di Simpang Empat Ngabean, Kota Yogyakarta, Jumat (15/3). Amblesnya jalan berkedalaman sekitar 1 meter dan diameter 2 meter tersebut akan segera diperbaiki.

Kepala Bidang (Kabid) Bina Marga, Dinas Pekerjaan Umum, Perumahan, dan Kawasan Permukiman (DPUPKP) Kota Yogyakarta, Umi Akhsanti menjelaskan, pihaknya langsung melakukan koordinasi dengan Balai Pengelolaan Infrastruktur Air Limbah dan Air Minum Perkotaan (Pialam) DIY dan langsung mengecek kondisi jalan tersebut. Dia mengutarakan, setelah dicek, jalan ambles tersebut memiliki diameter sekitar 2 meter dengan kedalaman ambles sekitar 1 meter.

hibah dari Jepang. "Saluran itu sudah lama, sekitar tahun 1996/1997-an. Dulu bangun IPAL sekitar tahun 1994, kalau jaringan baru tahun 1996/1997. Identifikasi saya sebelumnya terjadi piping/aliran bawah pipa, sehingga tanah terbawa aliran. Lalu pipa tertekan dari atas sehingga patah," terangnya.

patnya melakukan perbaikan. Ketika hal tersebut perlu dilakukan pembongkaran, maka pihaknya akan melakukan pembongkaran. "Kita akan bongkar nanti di situ. Itu kan saluran lama, untuk alat kita tidak bisa pesan cepat, cara penanganan kita lihat dulu. Dibongkar dulu, nanti apa bisa dicor di tempat, atau harus membuat sambungan. Kalau yang

kemarin masih bisa dicor ditumpang di atasnya, tapi kalau harus ganti kita harus pesan dulu," jelasnya.
