## Karena Usia Konstruksi Beton dan Traffic

### Kerusakan di Tugu, Dewan Minta Pemkot Tingkatkan Pengawasan

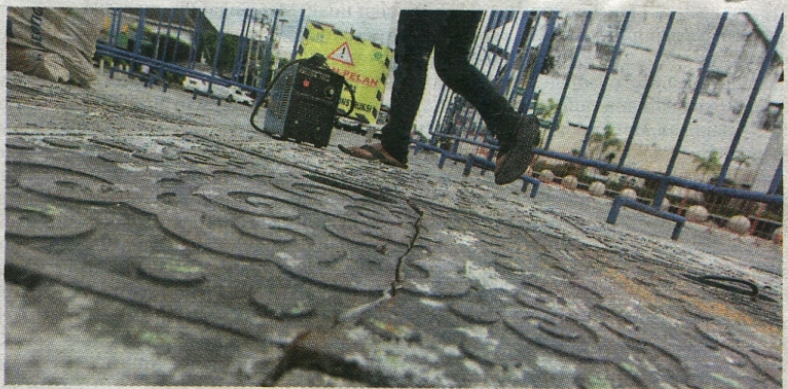
### KERUSAKAN PELATARAN TUGU

- *Manhole cover* terbelah dua.

- Mengklaim, kerusakan itu bukan disebabkan karena spesifikasi bahan baku.
- Tapi karena baru satu minggu terus sudah dibuka, maka risikonya seperti itu.
- Penyebab kerusakan melainkan karena traffic yang padat dan usia konstruksi beton.
- Perbaikan ke depan akan disesuaikan dengan umur beton, nanti 14 hari tidak boleh diinjak dulu untuk traffic.
- Seharusnya 14 hari baru boleh dilewati.

padat dan usia konstruksi beton. "Karena waktunya juga mepet, ibarat belum umumnya atau belum jatahnya dibuka, tapi harus sudah dibuka karena untuk *traffic*. Kendala kami di awal itu, jadi betonnya belum *mateng*," katanya.

"Kami siap bertanggungjawab ketika ada lagi kerusakan atau pekerjaan lain selain pekerjaan di simpang Tugu. Makanya ini kuncinya pada pengunci dudukan. Ketika itu sudah kuat, *insya Allah* semuanya akan aman karena pengunciannya pecah dan bergerak jadi seperti dibanting-banting," terangnya. (wia/laz/by)

- Dengan cara dilas. Namun itu hanya bersifat sementara.
- Mengganti *manhole cover*. Produksinya di Klaten, Jawa Tengah. Pengerjaan kurang lebih 1 bulan.

Dikatakan, seharusnya 14 hari baru boleh dilewati. Tapi karena baru satu minggu terus sudah kami buka, resikonya seperti itu. "Makanya ini yang kita perbaiki. Sekarang akan kami sesuaikan dengan umur beton, nanti 14 hari tidak boleh diinjak dulu untuk *traffic*," jelasnya.
