Bangunan di Atas Sungai Biang Masalah

Salah Satu Faktor Talut Ambrol, BBWSSO Pasang Bronjong

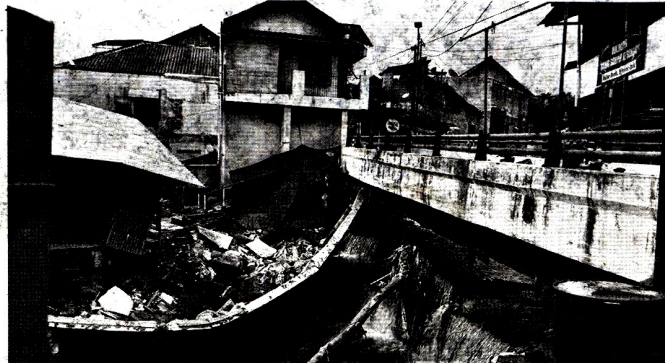
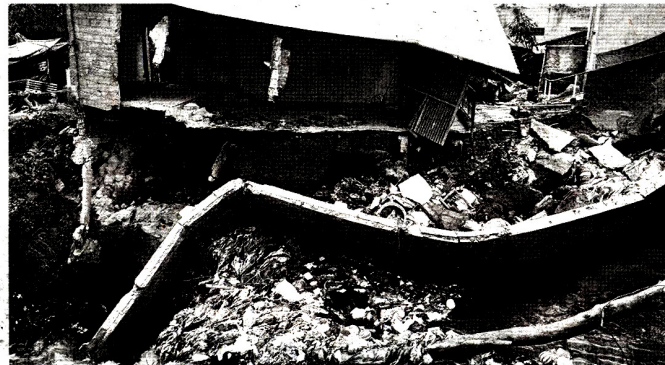
AMBROL: Kondisi talut Sungai Buntung pada Senin (19/2/2026). Talut tersebut ambrol akibat hujan deras pada Sabtu (17/1/2026) lalu. BBWSSO melakukan pemasangan bronjong sebagai penanganan darurat.

Seiring dengan penataan tersebut, Vicky memastikan pihaknya juga mengedukasi masyarakat untuk tidak mendirikan bangunan di atas sungai. Sebab di atas lokasi ambrolnya talut didirikan Balai RT Bangunrejo RT 57 "Karena ini (bangunan balai RT) jelas-jelas melanggar sempadan," beberrnya.

Sementara itu, Kepala Bidang Jalan dan Jembatan Dinas Pekerjaan Umum Perumahan dan Kawasan Permukiman (DPUPKP) Kota Jogja Hasri Nilam Baswari menyampaikan, penyebab ambrolnya talut karena ada belokan aliran air di struktur talut. Hal itu terjadi karena penumpukan sampah.

Belokan air menurutnya menggerus kekuatan struktur pondasi. Selain itu kehadiran bangunan di atas talut juga memperlemah kekuatan talut.

JOGJA – Balai Besar Wilayah Sungai Serayu-Opak (BBWSSO) melakukan penanganan darurat pada talut Sungai Buntung yang ambrol Sabtu (17/1) lalu. Salah satunya dengan pemasangan bronjong untuk mengantisipasi dampak kerusakan meluas. Penanganan permanen pun telah disiapkan dengan menata bantaran tersebut.

Kepala Bidang Operasi dan Pemeliharaan BBWSSO Vicky Ariyanti mengatakan, pemasangan bronjong merupakan langkah darurat atau sementara. Pelaksanaannya dilakukan setelah alat berat dapat diturunkan.

Pemkot sudah menyiapkan penanganan jangka panjang di aliran Sungai Buntung. Berupa penataan sungai sekaligus penguatan struktur jembatan. "Termasuk juga pembuatan akses (jalan) menuju jembatan," tambahnya. (inu/wia/fj)
