GANGGU KENYAMANAN BERKENDARA

Didata, Jalan Rusak Akibat Bekas Galian

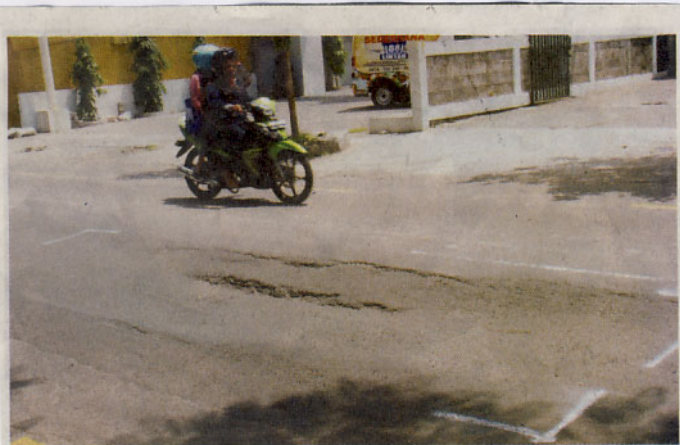
YOGYA (KR) - Sejumlah ruas jalan bekas galian saluran air limbah di Kota Yogyakarta mulai terjadi kerusakan. Sebagian besar akibat proses pemadatan yang kurang sempurna sehingga permukaan jalan mengalami penurunan.

Kepala Dinas Permukiman dan Prasarana Wilayah (Kimpraswil) Kota Yogyakarta Toto Suroto mengaku, tengah mendata kerusakan jalan akibat bekas galian tersebut. "Sudah kami temukan yang rusak. Rata-rata terjadi lengkungan sehingga mengganggu kenyamanan bahkan keselamatan berkendara," ungkapnya, Selasa (27/1).

Salah satu ruas di Jalan Ipda Tut Harsono yang melengkung.

Toto menambahkan, masa perawatan pembangunan saluran air limbah tersebut selama 18 bulan. Oleh karena itu, perbaikan atas kerusakan tersebut masih menjadi kewenangan pelaksana kegiatan. "Tahun ini pula kami minta untuk diperbaiki. Bukan sekadar menambal, tapi seharusnya dibongkar kemudian pemadatan disempurnakan," imbuhnya.
