Media: Merapi

Tanggal: 23 Desember 2024

## Inspeksi Proteksi Kebakaran di Pusat Keramaian

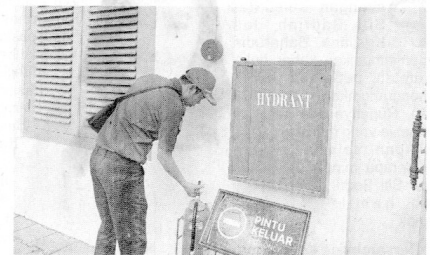
Sementara, secara umum proteksi kebakaran di Benteng Vredenburg sudah baik. Namun, ada beberapa catatan, seperti kerusakan pada sistem alarm kebakaran yang terkendala anggaran pengelola. Penataan APAR juga masih perlu disempurnakan, begitu pula dengan arah jalur evakuasi yang harus diperjelas.

MERAPI-DOK PEMKOT YOGYAKARTA  
Pemeriksaan hidran dan APAR di Benteng Vredenburg Yogyakarta.
