► DAMPAK BENCANA

## Bangunan Balai RT Jadi Pemicu Talut Ambrol

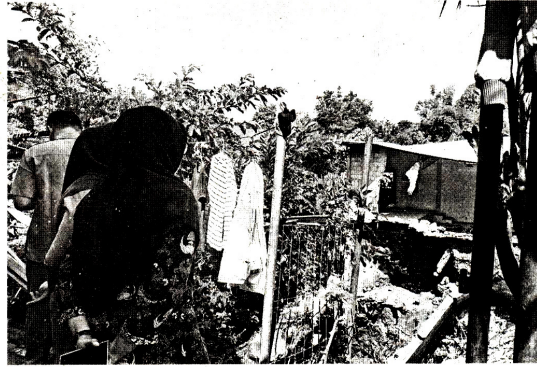
Sebelumnya, Balai Pertemuan RT57/RW13, Bangunrejo, Tegalrejo, yang berada di sempadan Sungai Buntung ambrol saat hujan deras mengguyur pada Sabtu (17/1). Ambruknya bangunan tersebut disebabkan karena talut yang berada di samping bangunan ambrol tergerus air Sungai Buntung.

Kepala Bidang Operasi dan Pemeliharaan BBWSSO, Vicky Aryanti, menyatakan bangunan yang dibangun di sempadan sungai membuat beban talut meningkat, dan langsung ambrol ketika debit air sungai naik.

"Saat banjir terjadi, [bangunan di sempadan sungai] memperberat beban talut. Berdasar analisis kami, penyebab ambrolnya talut karena ada bangunan di sempadan sungai, dan posisi talut memang sudah rawan, sudah ada lobang, sehingga langsung ambrol," ujarnya, Senin (19/1).

Petugas dari BBWSSO, memantau kondisi talut dan balai RT57/RW13 Bangunrejo, Tegalrejo, yang ambrol diterjang banjir, Senin (19/1).

Dalam waktu dekat BBWSSO segera memperbaiki talut yang ambrol. Dalam dua pekan ke depan, BBWSSO akan menurunkan alat berat untuk membersihkan sisa material talut yang ambrol. Selanjutnya, untuk penanganan awal petugas bakal memasang beronjong.

Dalam waktu dekat, DPUPKP bersama BBWSSO segera memperbaiki struktur talut dan jembatan yang menghubungkan Bumijo dan Bangunrejo.
