Diterjang Hujan Deras, Talut Sungai Buntung Ambrol

YOGYA. TRIBUN - Insiden ambrolnya talut Sungai Buntung, di perbatasan Bumijo dan Bangunrejo, Kota Yogyakarta, Sabtu (17/1/26) sore, sontak mengejutkan warga. Talut sungai yang menjadi penopang bangunan Balai RT 57 Bangunrejo tersebut tiba-tiba ambrol, menyeret fondasi bangunan hingga amblas ke dasar sungai. Bendahara RT 11 RW 13 Bumijo, Kemantren Jetis, Isnedi, menuturkan, saat insiden itu terjadi, hujan deras disertai angin kencang dan petir tengah melanda wilayahnya. Di tengah guyuran air langit yang begitu pekat, sebuah dentuman keras pun didengar oleh warga di permukiman padat penduduk tersebut, sekitar pukul 15.30 WIB.

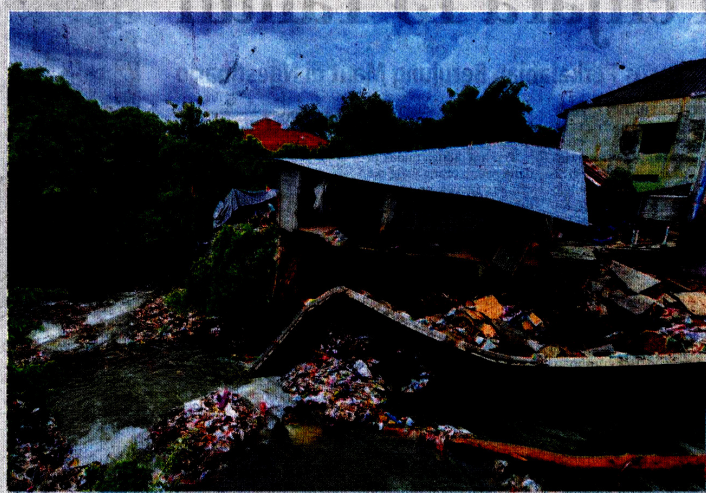
PORAK PORANDA - Warga menunjukkan titik Balai RT dan talut Sungai Buntung di wilayah Kota Yogyakarta yang ambrol akibat diterjang hujan deras, Minggu (18/1).

"Memang hujan deras, ada angin, petir juga. Sekitar setengah empat, air sungai naik dan tiba-tiba ada suara 'bruum' gitu, aduh keras sekali," ujarnya, Minggu (18/1). Berdasarkan pantauan Tribun Jogja di lokasi, tampak material bangunan Balai RT 57 yang kini telah porak-poranda di bibir sungai. Sebagian atap seng terlempar dan menggantung, sementara fondasi tanah di bawahnya sudah habis digerus aliran air yang meluap. Isnedi menceritakan, lokasi tersebut memang memiliki sejarah kelam, di mana kejadian serupa pernah terjadi saat banjir lahar dingin Gunung Merapi tahun 2010 silam. Meski sempat diperbaiki pasca-erupsi 2010, ia

menilai, konstruksi penguat berupa bronjong di sisi utara sungai belum maksimal karena tidak dilapisi semen atau dipoles permanen. "Jadi, lama-lama kalau ada banjir, tanahnya tergerus sedikit demi sedikit. Apalagi di bawah jembatan ini ada jalur aliran air lama yang bocor, dan air menghantam ke kiri dan kanan," terangnya. Kekhawatiran warga pun sontak memuncak, karena ambrolnya talut ini mengancam akses jembatan yang menjadi nadi utama mobilitas warga. Bukan tanpa alasan, jembatan tersebut merupakan akses penghubung wilayah Pingit menuju Bangunrejo, hingga tembus ke Jalan Jambon. "Harapannya, ya segera diperbaiki. Ini akses vital, akses utama antar wilayah. Kalau tidak segera ditangani, kami takut jembatannya nanti ikut kena, bisa-bisa katut (terbawa arus) kalau ada banjir susulan," ungkapnya. (aka)
