BENCANA

Saluran Limbah Teras Malioboro 1 Meledak

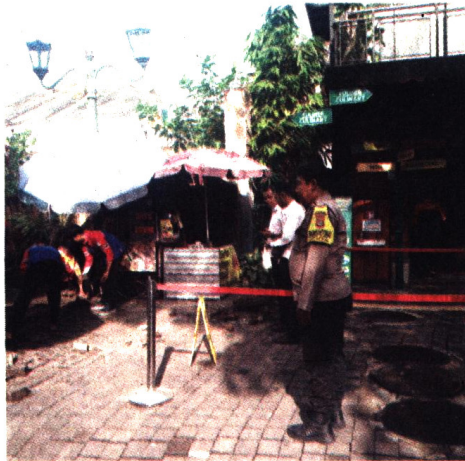
Pejabat Sementara (Pjs) Kasihumas Polresta Yogyakarta Ipda R. Anton Budi Susilo menjelaskan, saat kondisi sepi, sekitar pukul 07.20 WIB di area payung telah terjadi peristiwa ledakan. Disebabkan oleh akumulasi gas pada saluran air limbah (SAL) yang tersumbat.

“Ledakan tersebut bersumber dari satu sistem yang terdiri dari 4 (empat) lubang saluran pembuangan,” jelasnya melalui keterangan tertulis, kemarin.

PERIKSA: Pengecekan saluran air limbah Teras Malioboro 1 setelah terjadinya ledakan pada Senin (30/3).

Atas kejadian tersebut, kepolisian telah memberikan rekomendasi kepada pengelola Teras Malioboro 1 dan dinas terkait. Yakni untuk segera melakukan pengurusan dan

pembersihan massal pada seluruh instalasi bio-filter di kawasan tersebut.

“Pemasangan pipa ventilasi pada sistem pembuangan tertutup juga perlu ditambahkan, sehingga bisa dipastikan gas metana tidak terakumulasi kembali,” pintanya.

“Bisa jadi karena konstruksi SAL. Kami sampaikan ke pimpinan agar ada perbaikan konstruksi. Agar ke depan tidak terjadi hal-hal yang tidak diinginkan,” harapnya. **(eri/bid/wa)**
