Saluran Limbah Teras Malioboro Meledak, 3 Orang Luka Bakar

-Diduga dipicu penyumbatan, polisi minta pengelola segera lakukan pembersihan instalasi secara menyeluruh

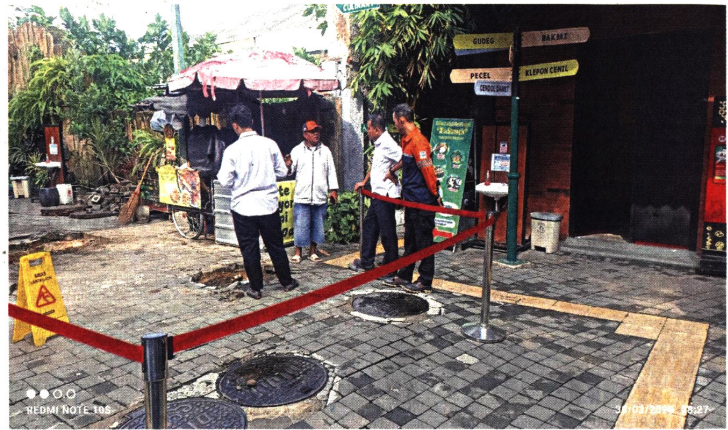
YOGYA (MERAPI) - Ledakan terjadi di area kuliner lantai dasar Teras Malioboro 1, Kota Yogyakarta, Senin (30/3) pagi. Insiden itu mengakibatkan tiga orang mengalami luka bakar serta menimbulkan kerusakan material pada bagian lantai. Ledakan diduga berasal dari instalasi saluran air limbah (bio-filter) yang mengalami penyumbatan hingga memicu akumulasi gas.

"Ledakan dipicu oleh penumpukan gas akibat saluran limbah yang tersumbat. Tekanan dari dalam menyebabkan penutup saluran tidak mampu menahan, sehingga terjadi ledakan fisik," jelasnya.

Salah satu saksi, Suhartini (47), pedagang di lokasi, mengaku mendengar suara dentuman keras dari arah lantai depan warungnya saat sedang bersiap membuka dagangan. "Setelah suara ledakan, lantai konblok terangkat dan hancur. Terlihat beberapa lubang saluran limbah terbuka," ujarnya.

Polisi saat melakukan olah TKP ledakan di teras Malioboro 1

Selain itu, polisi juga memantau kondisi korban di rumah sakit serta berkoordinasi dengan instansi terkait guna mencegah kejadian serupa. Pihak kepolisian merekomendasikan agar pengelola Teras Malioboro 1 segera melakukan pembersihan menyeluruh pada insta-

lasi bio-filter, termasuk penambahan sistem ventilasi untuk mencegah penumpukan gas metana.
